逆走対策技術カタログ
～物理的・視覚的対策～

開口部ボラード

1.基本事項（1／3）

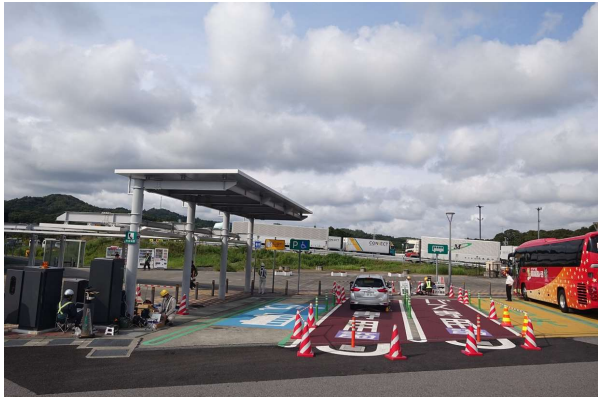
適用事例①

浜松IC バスの駐車枠の予約用に試験設置中

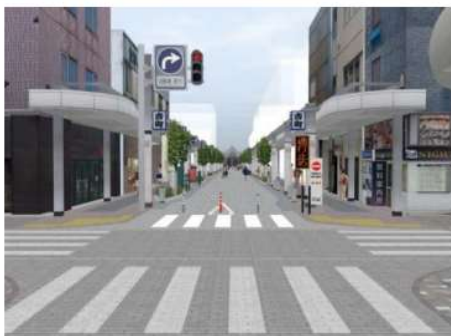
図：新潟市ふるまちモール8
(平成 28 年 1 月～)
(ソフトライジングボラード)

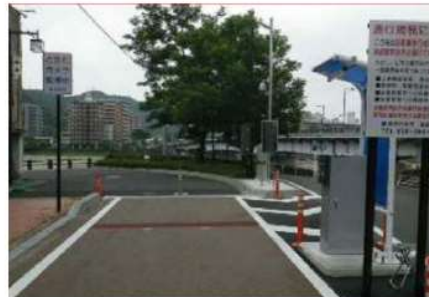
写真：岐阜県岐阜市長良川プロムナード
(平成 28 年 4 月本格導入)
(ソフトライジングボラード)

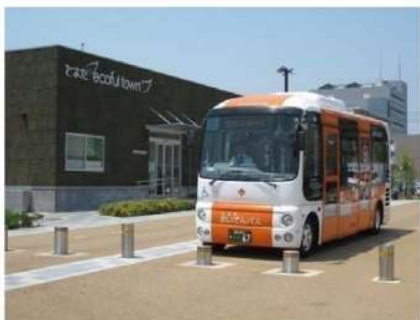
写真：愛知県豊田市とよたエコフルタウン
(平成 24 年 5 月～)
(ハードライジングボラード)

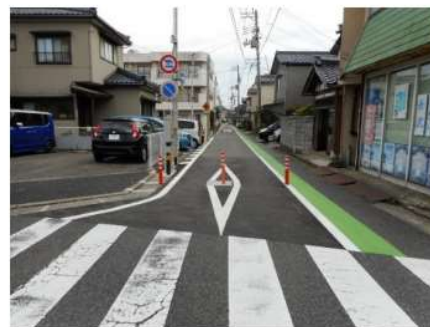
写真：新潟県新潟市日和山小学校
(平成 30 年 4 月本格導入)
(ソフトライジングボラード)
